# Ny fotballbane og aktivitetspark i Båtsfjord

Konsekvensutredning for vegetasjon og flora

Arnesen, G: Ny fotballbane og aktivitetspark i Båtsfjord, konsekvensutredning for flora og vegetasjon. Sállir rapport 11.

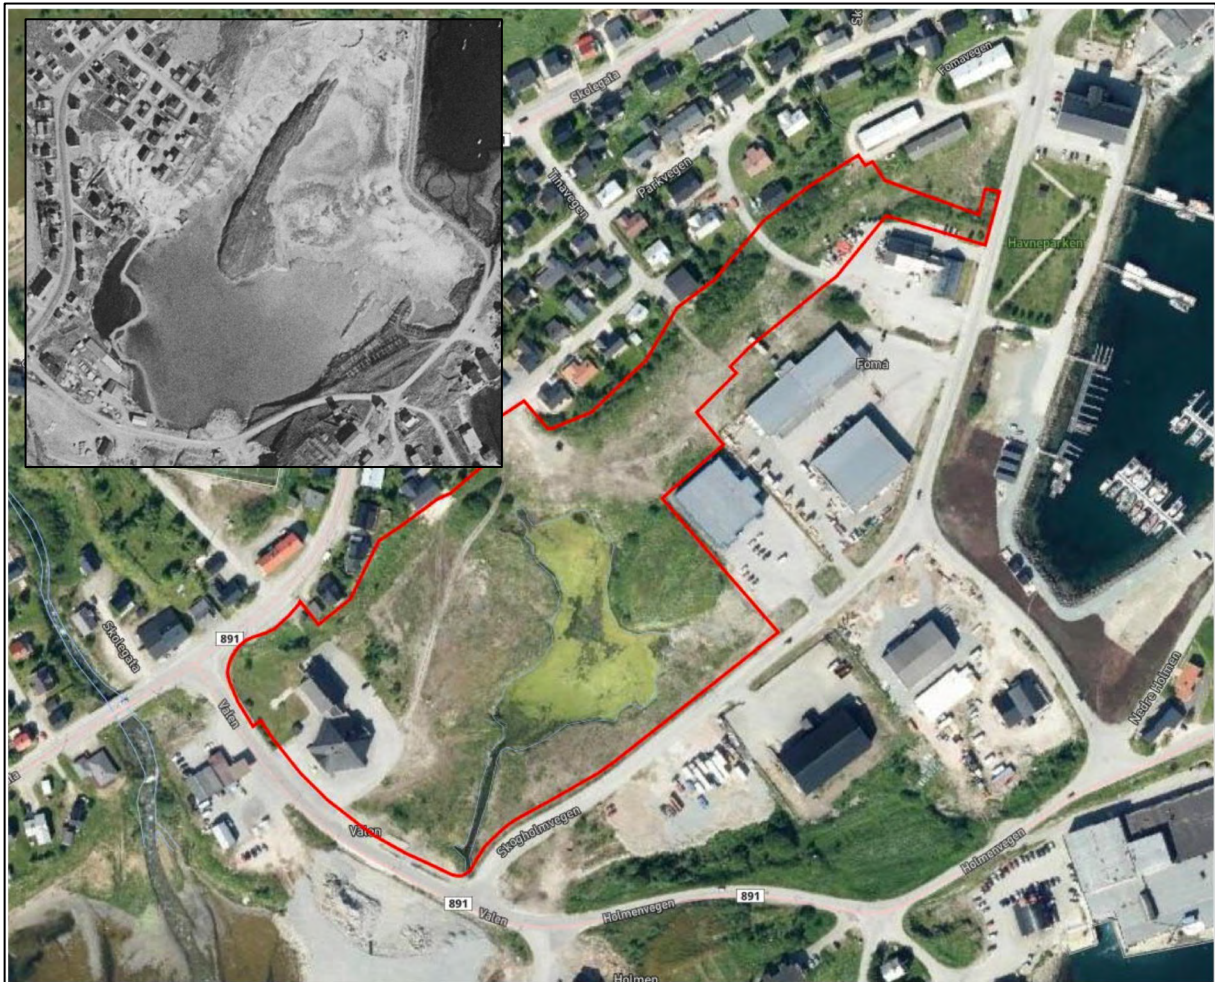
Figur 2.2 Flybilde med avgrensning av planområdet. Illustrasjonen er utarbeidet av WSP Norge AS. Innfelt er flybildet av det samme området fra 1970 som viser at nesten hele arealet var sjøbunn i fjæresonen. Den avlange øya er sprengt vekk og kun den sørlige delen er igjen som en tungeformet grønt område midt i det store bildet.

Utbyggingen planlegges på det som hovedsakelig er en steinfylling som i flere omganger har blitt generert mellom den opprinnelige øya Storholmen og fastlandet. Området har fått tilnavnet Foma og har en del nyere forretningsbygg og lager. I sør og øst på fyllinga er det også to forskjellige hotell og camping.

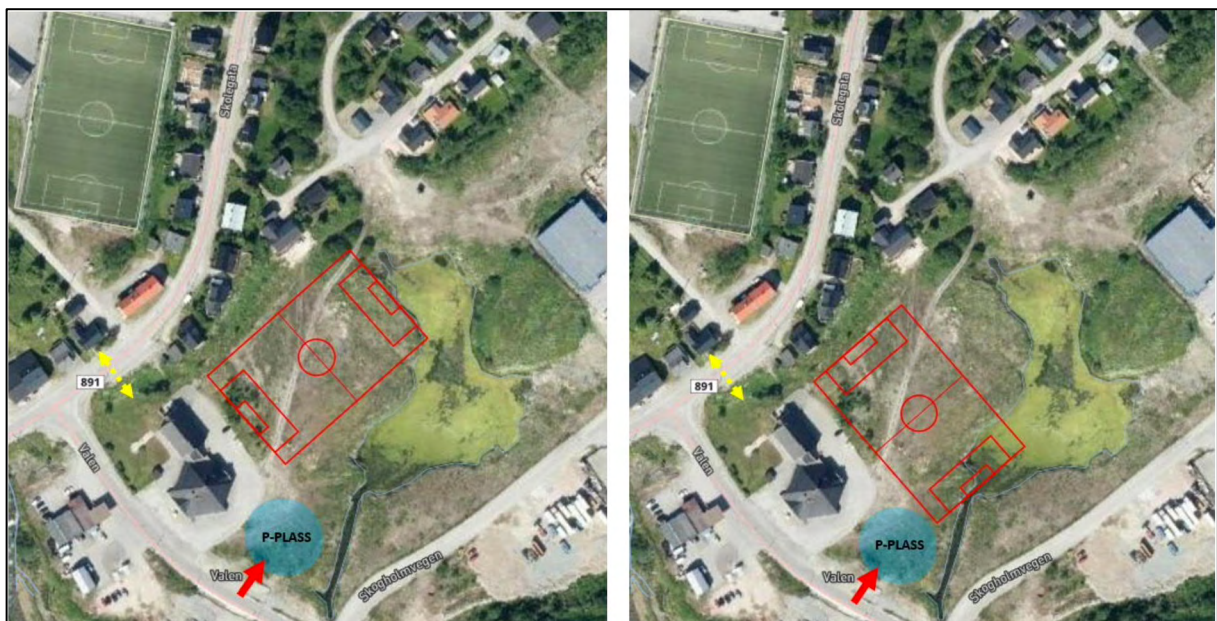
Figur 2.3 To ulike forslag til plassering av fotballbane i planområdet. Figuren er utarbeidet av WSP Norge AS.

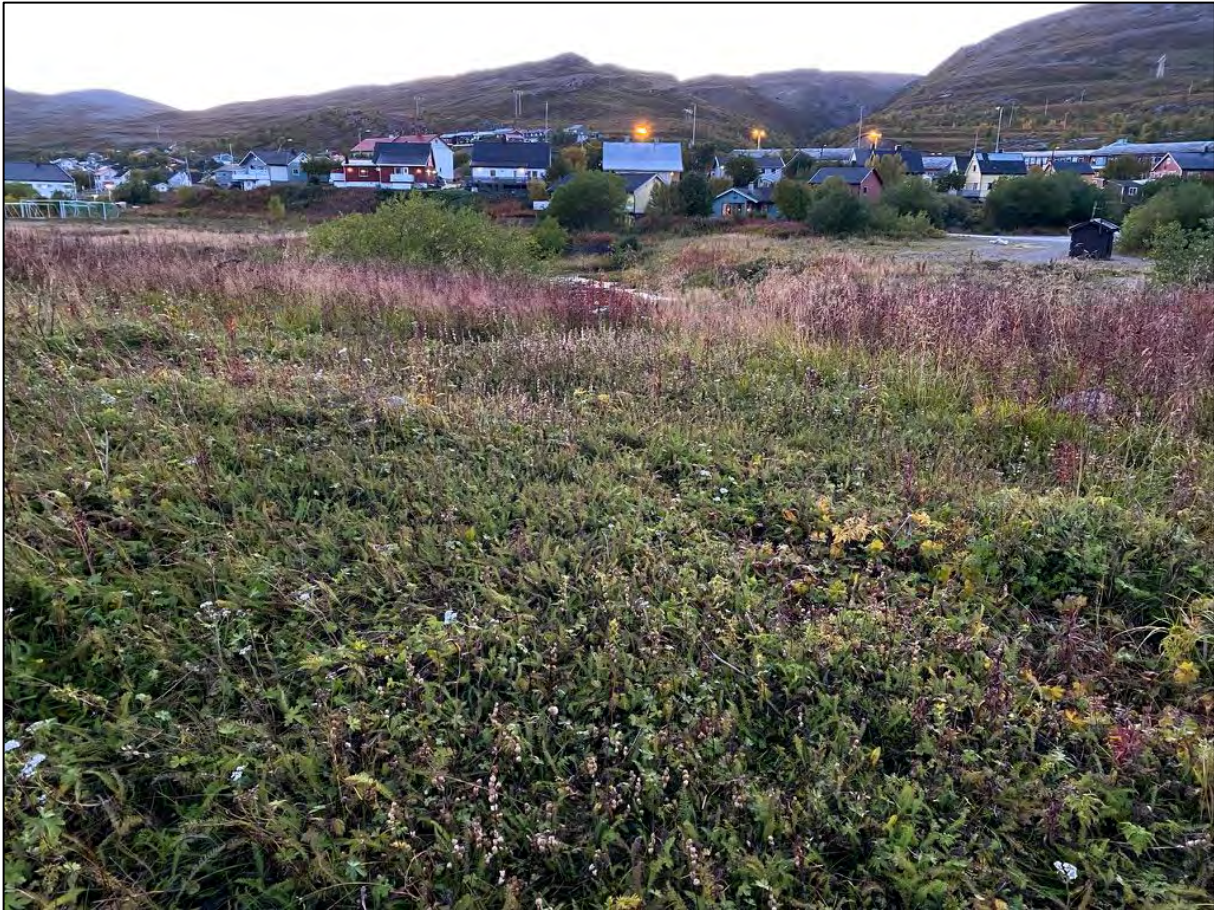
Figur 4.1 Parti fra det gamle engområdet som ligger mellom rema 1000 og området med gammel sjøbunn (brakkvann). Områdets beskaffenhet (uten steiner og jevn overflate) tyder på at det ble brukt til slåttemark. Foto: Geir Arnesen

Dette er et restområde av det som var en avlang holme som strakte seg videre nordover inn i det området der rema 1000 ligger i dag. Trolig ble holmen brukt til slått, og restområdet bærer fremdeles preg av dette. Arealet klassifiseres derfor som semi-naturlig eng med slåttepreg i en brakkleggingsfase. Utformingen er intermedier eng med klart hevdpreg. Tilstanden for akkurat dette arealet betegnes som moderat/god i henhold til Miljødirektoratets instruks for kartlegging av natur. All semi-naturlig eng er rødlistet i kategori VU (sårbar), og slåttemark er rødlistet som kritisk truet (CR). Vi kjenner ikke historien til akkurat dette området, men beskaffenheten til området med slett overflate, uten steiner og nærhet til bebyggelsen indikerer sterkt at det har vært slåttemark. Fragmentet i dette området er på snaut 2,5 dekar og har typisk flora for enger med moderat næringstilgang i denne regionen: Ryllik, engkvein, engsoleie, fuglevikke, små-engkall, sølvbunke innimellom, seterrapp, engsyre, skogstorkenebb, vanlig arve, engkransmose i bunnen, rødsvingel, gullris og løvetann er vanlige arter. Hundekjeks og geitrams er gjengroingsarter som begynner å komme inn langs kanten av arealet.

Semi-naturlig eng og slåttemark kartlegges i henhold til Miljødirektoratets instruks for naturkartlegging, og i henhold til den metodikken oppnår denne forekomsten lav lokalitetskvalitet. Tilstanden vurderes som moderat til god, men siden det kun er en svært liten og isolert flekk med begrenset artsmangfold blir konklusjonen «lav lokalitetskvalitet».

Når det gjelder verdivurderingen blir likevel denne «Stor verdi eller høy forvaltningsprioritet» i henhold til Miljødirektoratets retningslinjer for verdisetting av natur. Dette er fordi slåttemark er en kritisk truet naturtype i henhold til rødlista for naturtyper. Selv lokaliteter med lav kvalitet skal verdisettes slik. Se «Verditabell for naturmangfold» i steg 2 av konsekvensvurderings-prosessen.

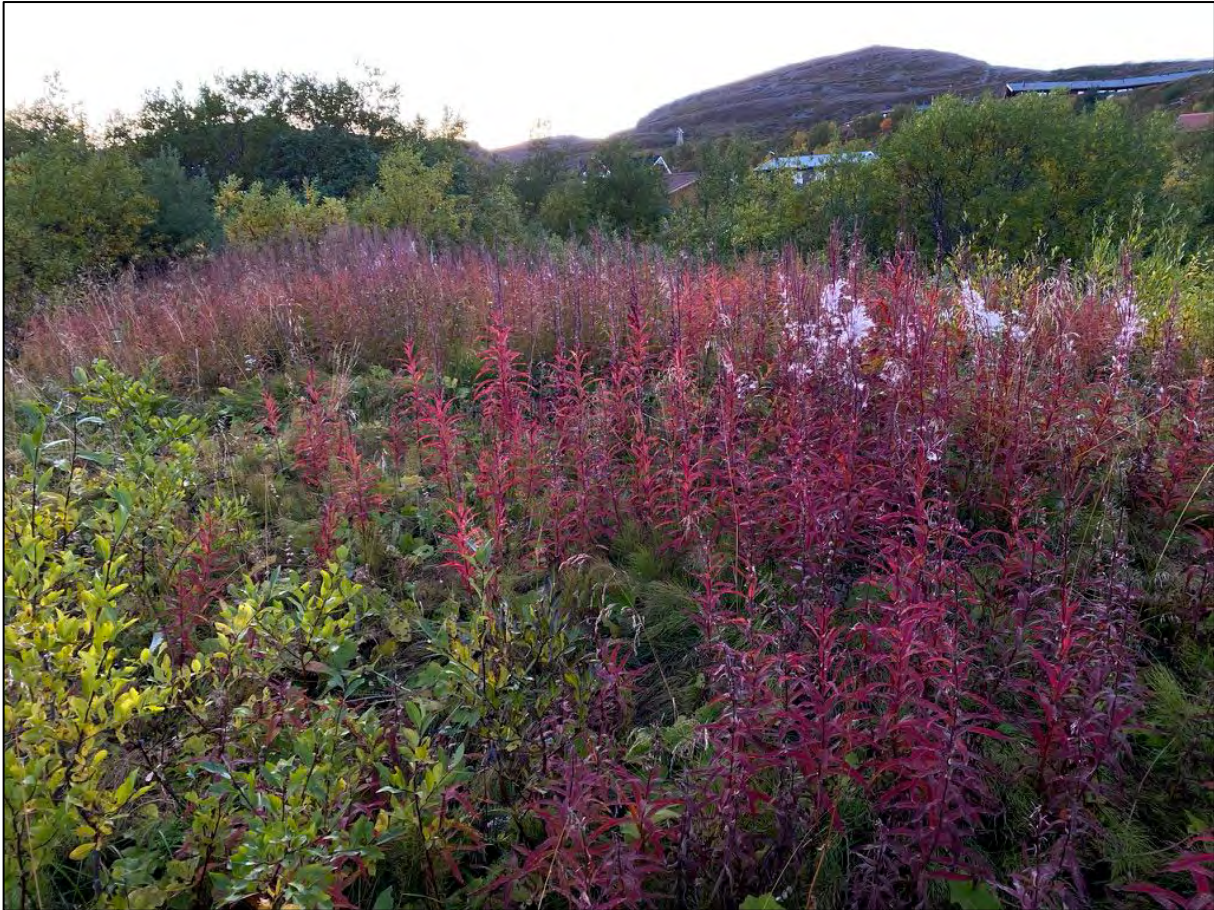
Figur 4.3 Gjengroing på steinfyllinga i delområde 3. Foto: Geir Arnesen

Nesten hele dette området ligger på den tidligere omtalte steinfyllinga. Noen fragmenter i sørvest er kanskje også på eldre fastmark som er overflatebearbeidet med planering, asfaltering, bygninger med mer. Området har ligget brakk lenge og fått en høyvokst flora med typiske arter på skrotemark slik som geitrams, hundekjeks, åkersnelle, høymole, sølvbunke, kvitkløver, småengkall, følblom, hestehov, grønnvier, ryllik, marikåpe (ubestemt), groblad, tunrapp, stornesle, reinfann, seterrapp, løvetann, rødkløver og engsoleie. Engkransmose

dominerer der bunnsjiktet er utviklet. Arter som er vanligere i naturområder finnes også spredt og tyder på at arealet har ligget lenge og grodd igjen. Eksempler på dette er vanlig arve, rødsvingel, setervier, skogstorkenebb, sveve (ubestemt), grønnvier, fuglevikke, skogrørkvein, seterrapp eller fjelltimotei, engkvein, krekling. Inn mot boligbebyggelsen er det en rand med høyere vierbusker av setervier og grønnvier. Sibirvalmue finnes også langs veien mellom det sekskantede bygget og rema 1000. Dette er en fremmedart som er vurdert å ha potensielt høy risiko for spredning. Den bør derfor fjernes.

Området har ubetydelig verdi som naturområde.
