B-undersøkelse for lokalitet (Ny) Sandfjordneset

NS 9410:2016

Tilstand	1
Feltarbeid	17.02.2022
Oppdragsgiver	SalMar Farming AS

A. Informasjon oppdragsgiver				
Rapport tittel	B-undersøkelse for lokalitet (Ny) Sandfjordneset			
Rapport-nummer	104097-01-001	Lokalitetens navn	Sandfjordneset	
Lokalitetsnummer	(Ny)	Kartkoordinater (midtpunkt)	70°32.913'N / 30°11.483'Ø	
Fylke	Troms og Finnmark	Kommune	Båtsfjord	
MTB-tillatelse	Søkes om 5670	Kontaktperson	Bengt Johnny Karlsen	
Oppdragsgiver	SalMar Farming AS, Jens-Vidar Viken

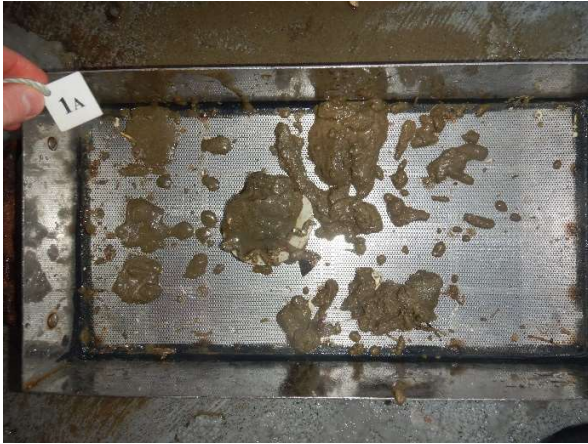
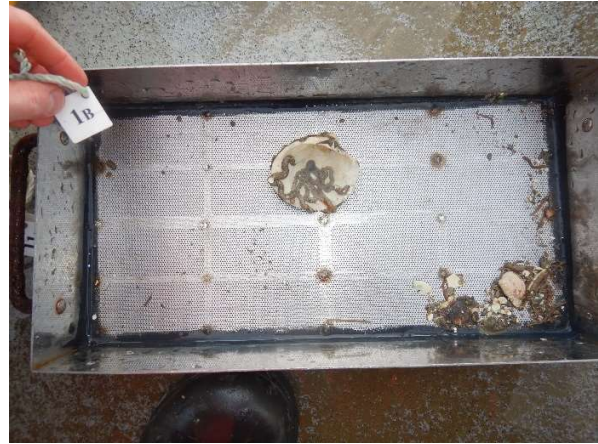
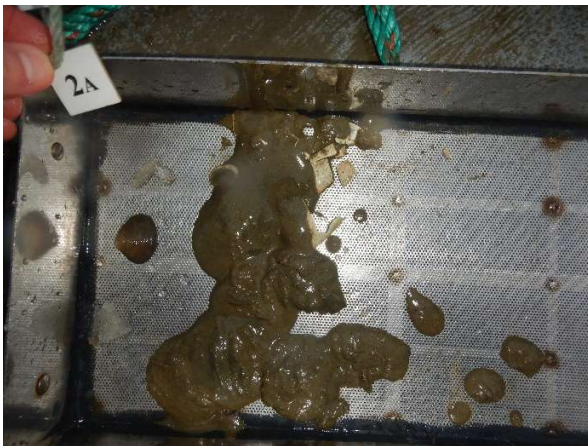
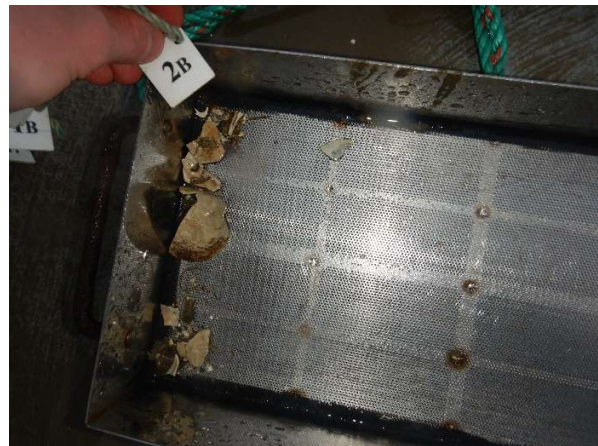
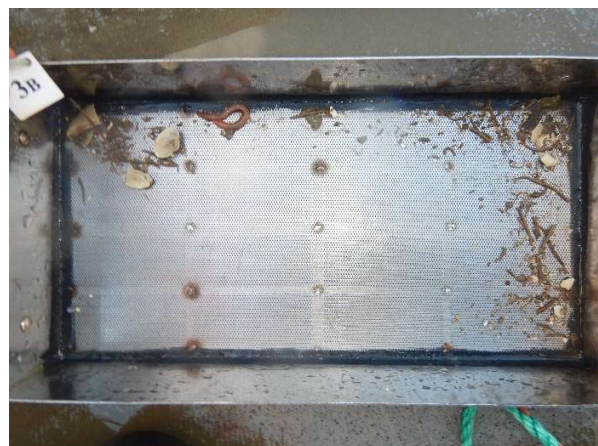
Bilder nedenfor viser sediment (A) og ferdig vasket prøve (B) ved stasjonene.
