Oppdragsnr.	Oppdragsnavn:	
13221	Båtsfjord skole	
Notat nr.:	Notatdato:	Utarbeidet av:
00	20.06.2022	Per Arne Wangen
Dokument nr.	Revisjon:	Kontrollert av:
13449-00-N-002	00	Stian Baardsgaard Hanssen

NY KUNSTGRESSBANE, BÅTSFJORD – GEOTEKNISK VURDERING TIL REGULERINGSPLAN

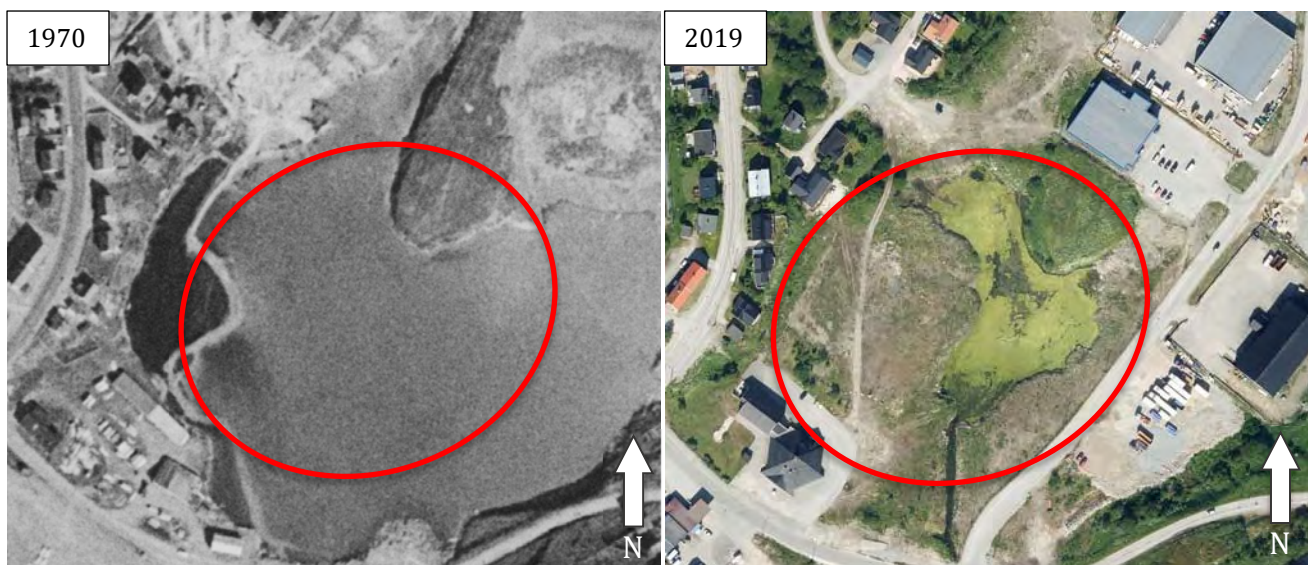
> **Figur 2:** Historiske flyfoto over området, www.norgebilder.no

Et utsnitt fra topografisk kart over området er vist i figur 1. Området var opprinnelig del av et grunt sjøområde, se historiske flyfoto fra Båtsfjord i fra 1970 og 2019 for sammenligning i figur 2. Det er lagt ut fylling på området for opparbeiding av bebyggbart landareal. Ifølge historiske flyfoto ifra 2008 var fyllinga allerede etablert på området for ny kunstgressbane, og den kan dermed forutsettes å ha ligget slik den fremstår i dag i mer enn 14 år.

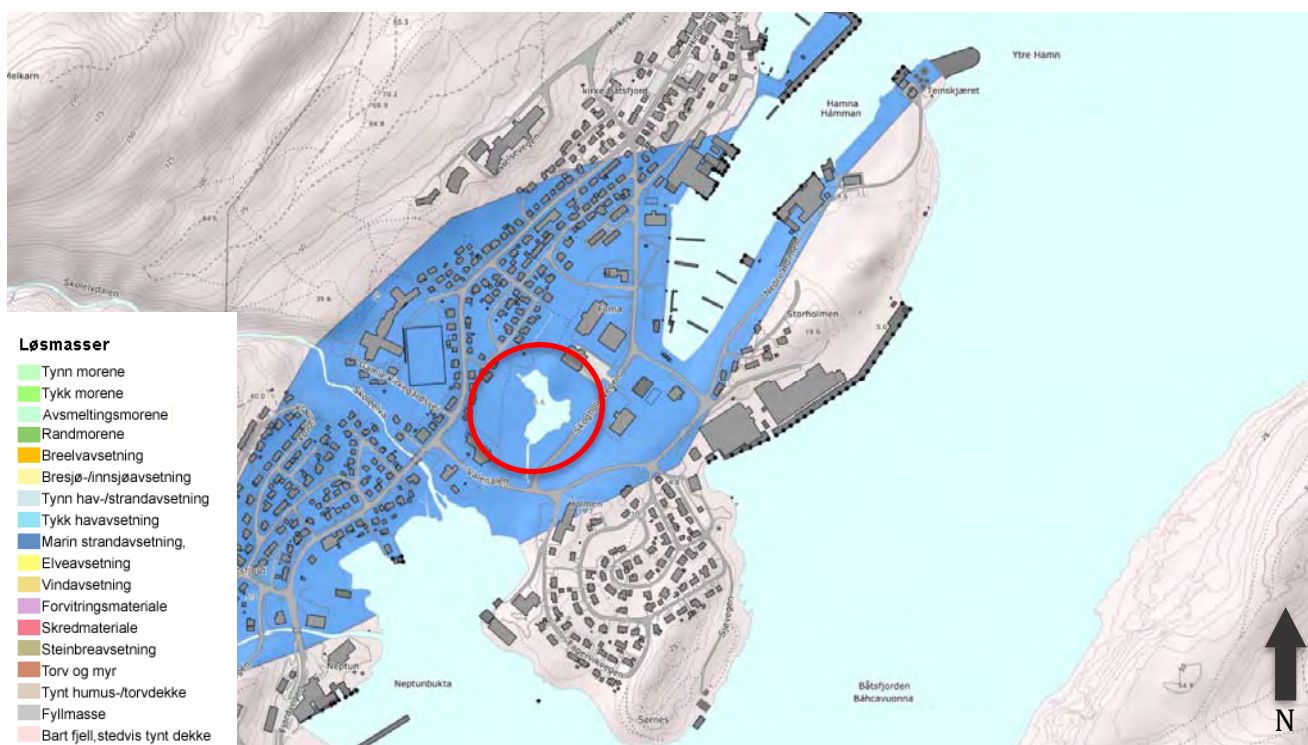
> **Figur 3:** Utsnitt fra NGU sitt løsmassekart, www.ngu.no. Området for ny kunstgressbane er markert med rødt.

Et utsnitt fra kvartærgeologisk kart for det aktuelle området er vist i **Figur 3**. Kartet angir at løsmassene på og omkring området for ny kunstgressbane kan ventes å bestå av marin strandavsetning. Store deler av området omkring Båtsfjord sentrum er angitt som blotninger av bart berg. Baneområdet ligger under marin grense.
